トルコ南東部を震源とする地震の被災地調査 報告書

武庫川女子大学 建築学部

2023年5月

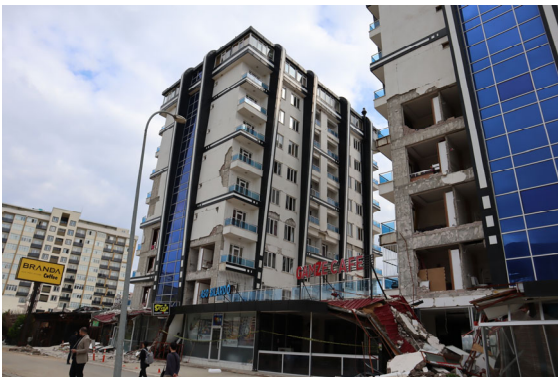
写真 1-4 カフラマンマラシュ県オニキシュバト地区
集合住宅 外壁の剥落

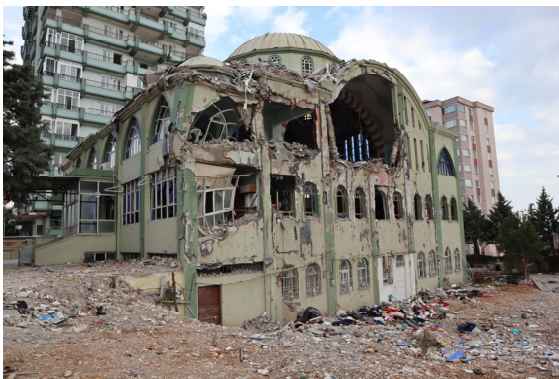
写真 1-8 カフラマンマラシュ県オニキシュバト地区
HACI HUSEYIN KARA CAMARA CAMII
隣の建物が倒壊し、ジャーミイも損傷した

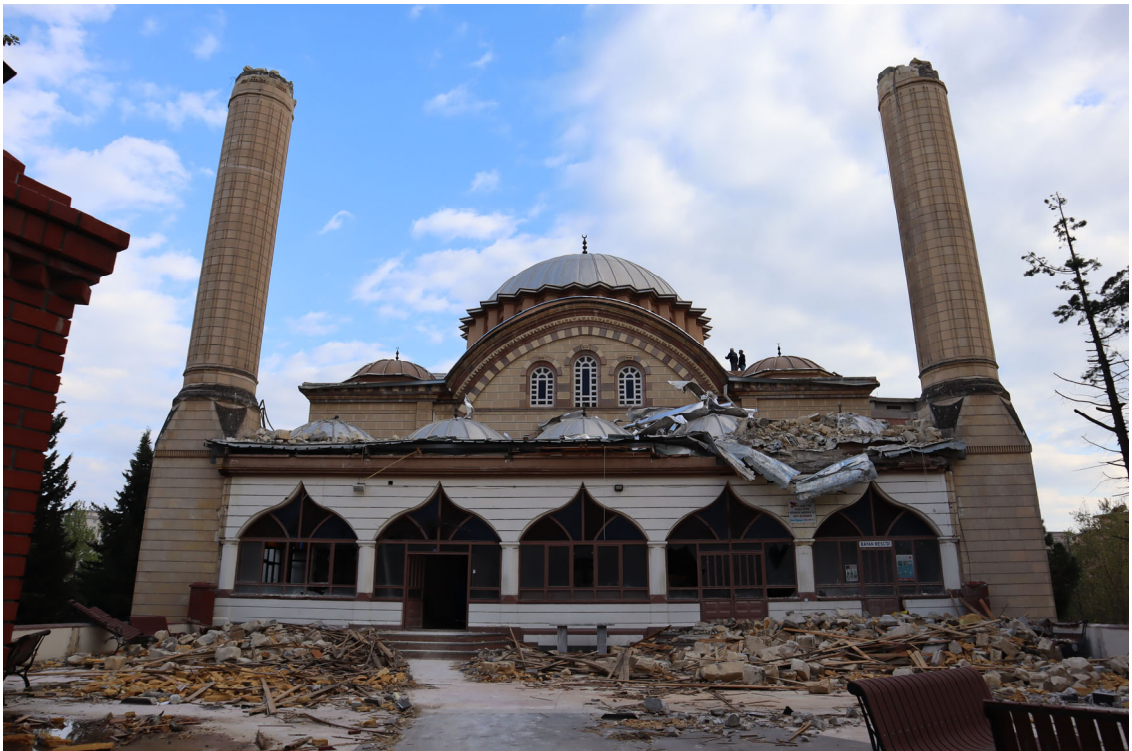
写真 1-10 カフラマンマラシュ県オニキシュバト地区 Hz. Yunus Cami ミナレットの倒壊

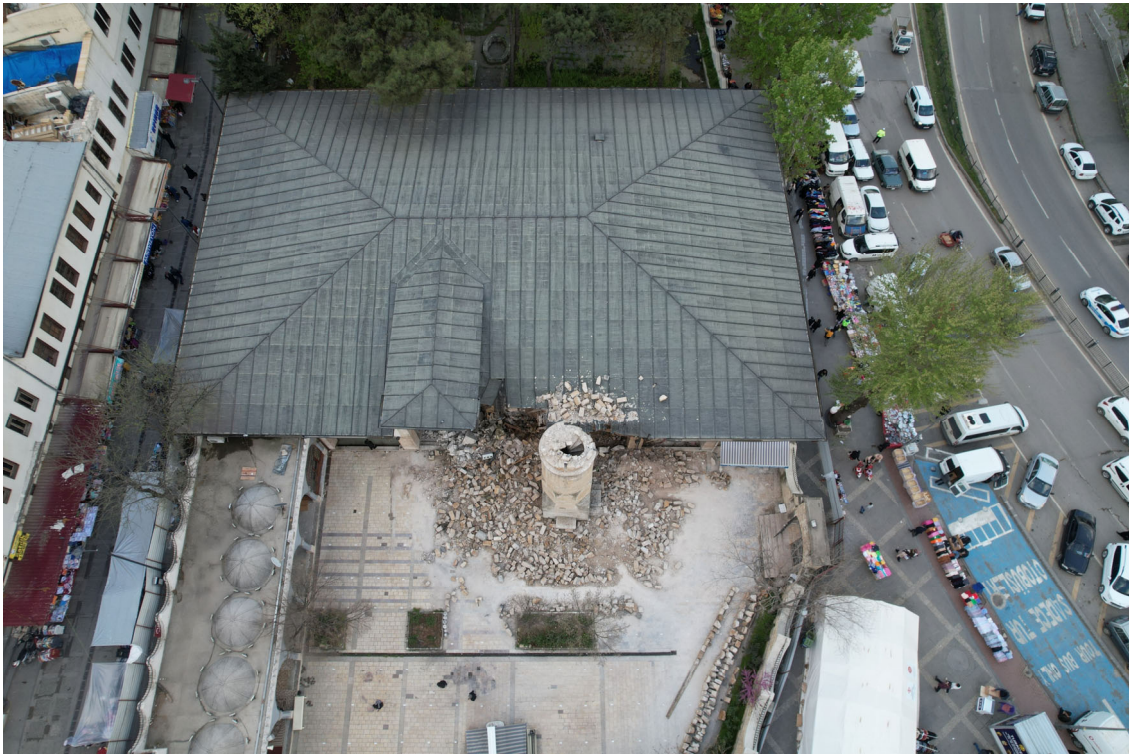
写真 1-11 カフラマンマラシュ県ドゥルカディオール地区 Ulu Camii ドローンで撮影
 ミナレットが壊れて石が落下することで、建物が損傷していることがわかる

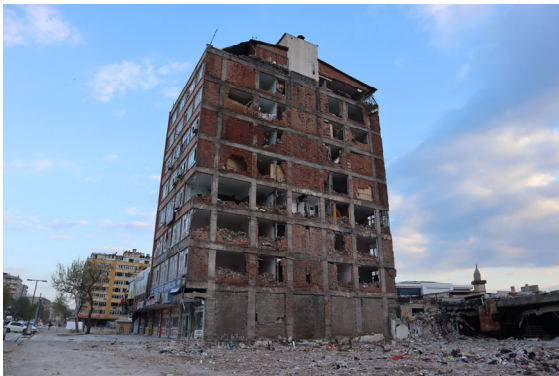
写真 1-12 カフラマンマラシュ県ドゥルカディオール地区
 外壁ブロックの落下

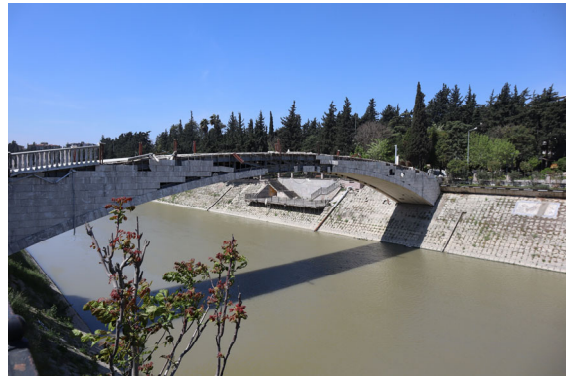
写真 1-27 ハタイ県アンタキヤ地区
橋の仕上げ材の剥落

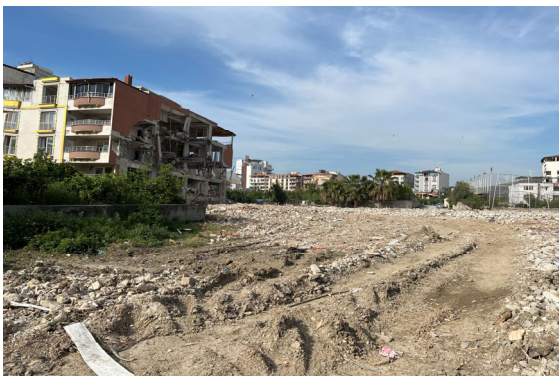
写真 1-50 ハタイ県サマンダー地区
増築建築が倒壊した現場

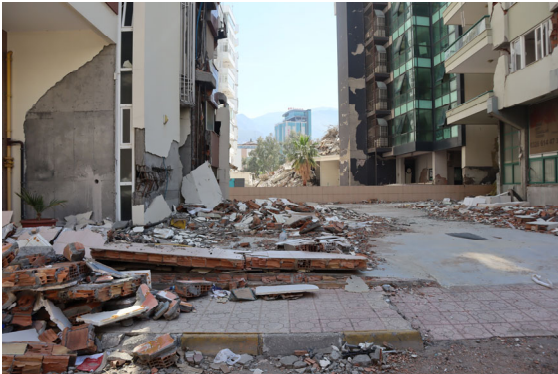
写真 1-57 ハタイ県イスケンデルン地区
集合住宅の外壁の剥落

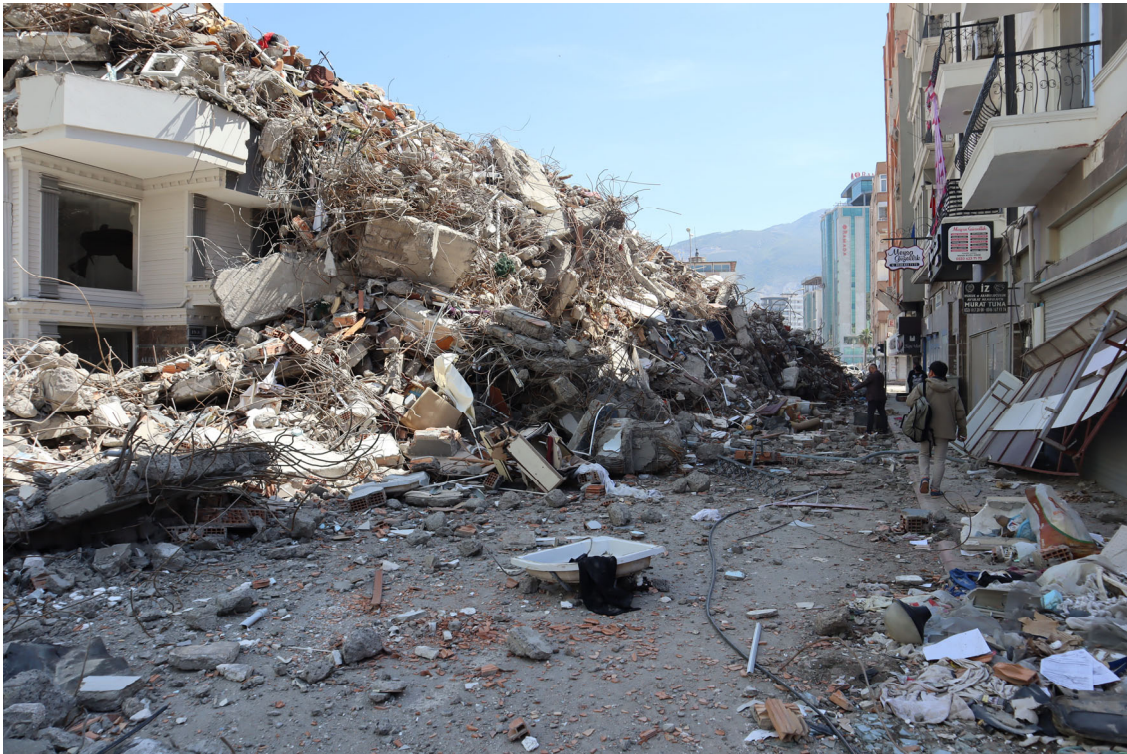
写真 1-59 ハタイ県イスケンデルン地区 12階建て集合住宅の倒壊現場

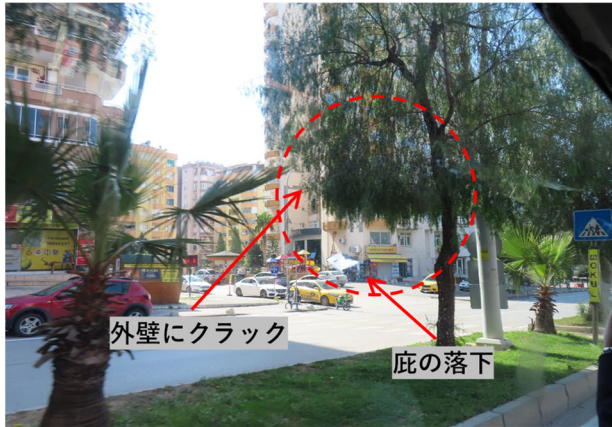
図 2-6 Adana の地震被害状況

Adana 市街地における地震被害状況を図 2-6 に示す。チュクロア区役所の近辺で撮影した写真である。鉄筋コンクリート (RC) 造の高層集合住宅が幹線道路沿いに並んで建っていたが、図 2-6 に示すように、多くの建物で外壁に大きなクラックが生じていた。これは非構造部材の損傷である。また、庇の一部が落下しているのも見受けられた。ただし、移動の車の中から市街地を見た限りでは、地震で崩壊した建物は見当たらなかった。

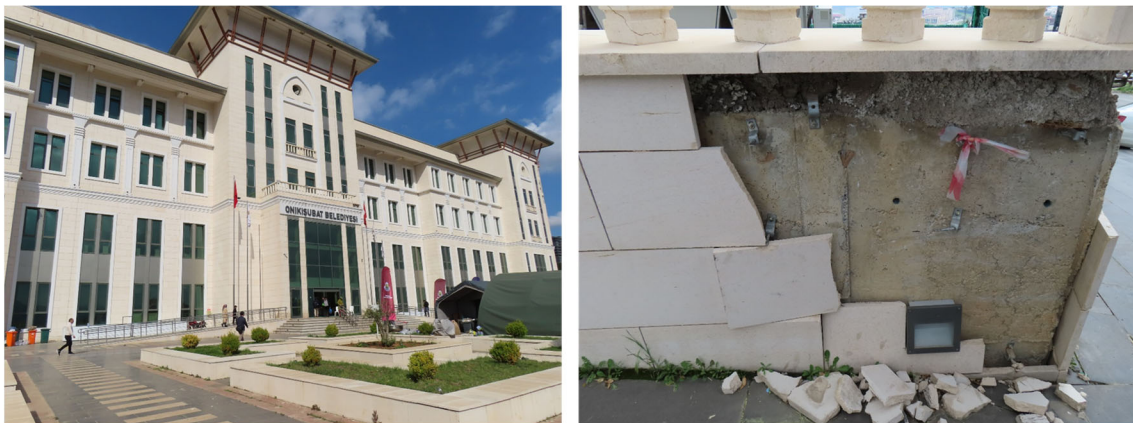
図 2-15 Kahramanmaras の地震被害状況(地点①)

地点①、②の被害状況について述べる。地区①はオニキシュバト区役所がある。地点①、②は、観測地点 TK4617 に近く、計測震度 4.7 程度の地震動を受けたと推定される。図 2-15 左に示すように、オニキシュバト区役所である 4 階建て RC 造建物では、構造部材の損傷はなかったが、図 2-12 右に示すように、外塀の乾式パネルが一部剥離していた。オニキシュバト区役所の近くの地点②では、図 2-16 右に示すように、最近建てられた高層集合住宅が並んでいたが、無筋コンクリートブロックの外壁が構面外に剥落しており、場合によっては、図 2-16 左に示すように、建物のエントランスに落下しているところもあった。もし、落下時に通行人がいれば、重大な人的被害になっていたと想定される。概して、地点①、②では、構造部材も損傷を受けていたが、外塀や外壁など、非構造部材の損傷が顕著であった。

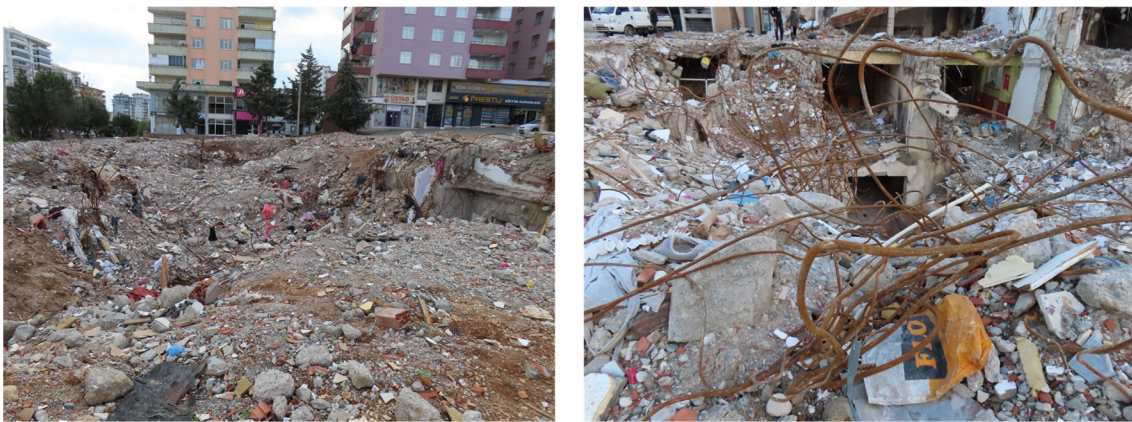
図 2-17 Kahramanmaras の地震被害状況(地点③)

地点③、④は、観測地点 TK4620 に近く、計測震度 5.0 程度の大きさの地震動を受けたと推測される。地点③では、10 階建ての集合住宅 3 棟がパンケーキクラッシュで完全崩壊し、図 2-17 左に示すように、すでに瓦礫が撤去され、更地となっていた。そこに建物の崩壊原因や形式を探る手掛かりは殆ど残されていなかったが、地面からは太径の鉄筋が出て

おり、これらは最下層の柱主筋であったと推測される。異形鉄筋と丸鋼鉄筋の両方が見られた。丸鋼鉄筋の使用が建物の崩壊の 1 つの要因になったかについては確定できないが、日本建築学会の鉄筋コンクリート構造計算規準・同解説 (2018) ²⁾ の 13 条において、梁の「主筋は、D13 以上の異形鉄筋とする」、14 条において、柱の「主筋は、D13 以上の異形鉄筋を 4 本以上配置する」ことが明記されている。完全崩壊した建物があったのと同時に、図 2-17 左の背景に見られるように、外観からは構造上で目立った損傷が見られない、中高層集合住宅も多く散見された。地点④では、図 2-18 左に示すように、モスク (Yunus Cami) のミナレットの上部が崩壊し、その部分の組石が、図 2-18 右に示すように、地面やモスクの屋根に落下していた。なお、地点④は、地震動の観測地点 TK4620 にほぼ一致する。

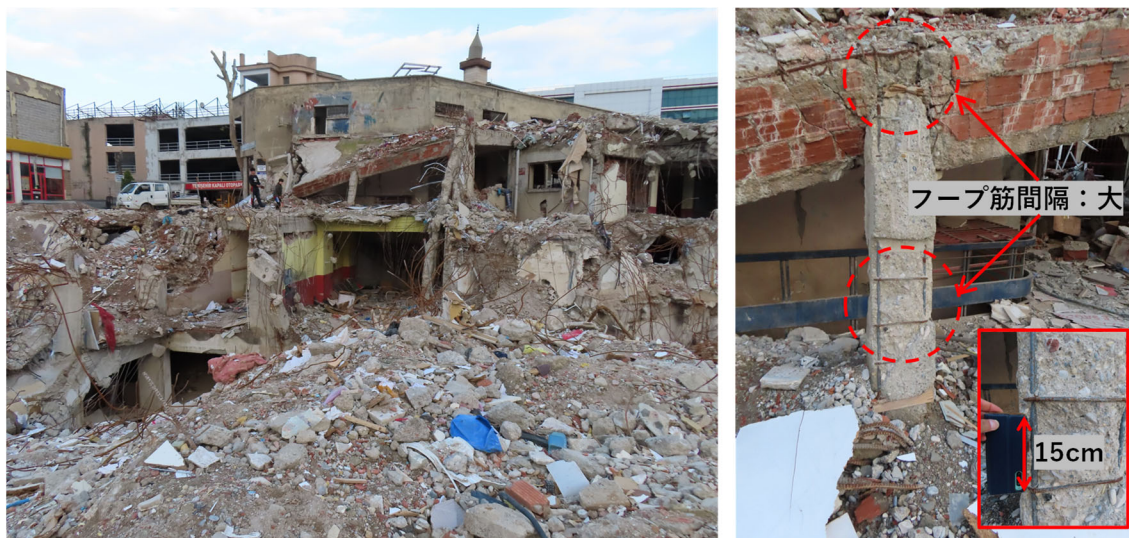
図 2-19 Kahramanmaras の地震被害状況(地点⑤)

地点⑤、⑥は、Kahramanmaras 市街地の中でも、特に甚大な地震被害を受け、図 2-19 左に示すように、街区全体が壊滅的であった。地点⑤、⑥は、観測地点 TK4620 に近いが、地点③、④の街区よりも明らかに地震被害は甚大であり、地盤条件により揺れが増幅されたことや、商業施設、集合住宅などの建物が密集していることが被害を増大させたことも考えられるが、定量的に実証するのは難しい。地点⑤では、図 2-19 右に示すように、せん断補強筋であるフープ筋の間隔が大きい柱があった。柱梁接合部周りではさらに密に配筋しな

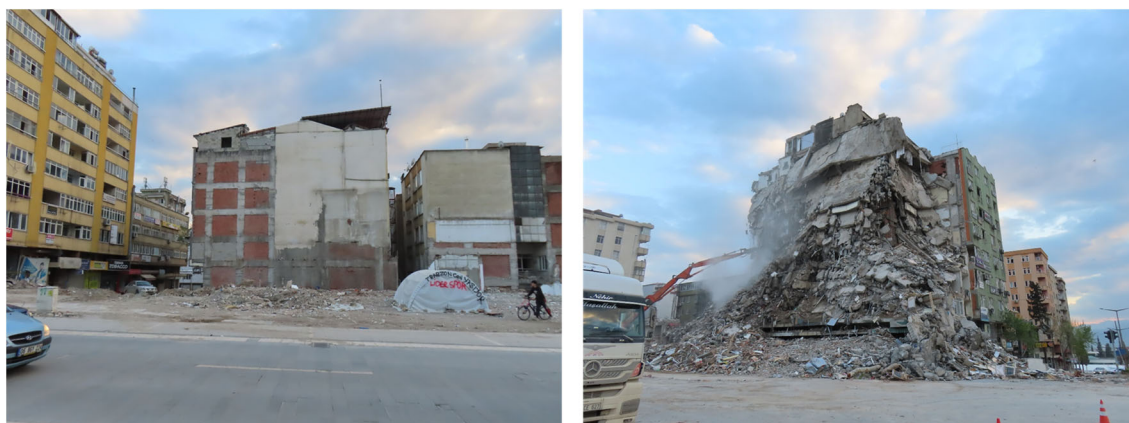
図 2-20 Kahramanmaras の地震被害状況(地点⑥)

けれども、梁の中央部と同じく大きな間隔で配筋されていた。地点⑥は、図 2-20 に示すように、商業施設や集合住宅が大通りに面して建ち並ぶ繁華街であったが、多くが倒壊していた。1 階が店舗、2 階以上が集合住宅の場合が多く、1 階の店舗は開口部が大きく、建物の高さ方向の剛性分布に偏りが見られる。平面的にも、バルコニーの張り出しや、柱や壁の配置に偏りがあり、偏心率が大きいと感じさせる。これら建物全体のバランスの欠如が崩壊を招いたことが想定され、日本の設計ルート 2、3 で確認される剛性率、偏心率の考慮や、そもそもルート計算という考え方そのものが、耐震設計に重要となる。

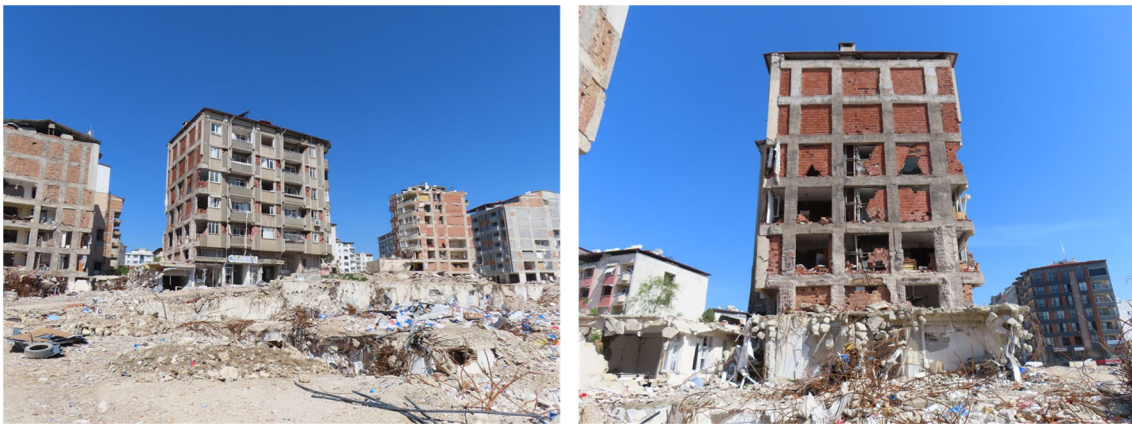
図 2-29 Antakya の地震被害状況（新市街地）

Antakya の新市街地と旧市街地における地震被害状況を各々、図 2-29、2-30 に示す。被害調査で訪れた、新市街地と旧市街地の位置を図 2-22 中に示す。Antakya の新市街地では、図 2-29 左に示すように、多くの RC 造中高層建築が崩壊し、瓦礫が取り除かれ、更地になっていた。図 2-29 右に示すように、倒壊を免れている建物もあったが、煉瓦造の外壁は構面外に剥落し大破しており、廃墟の様相を呈していた。倒壊した建物と倒壊しなかった建物で構造上、どのような違いがあったのか不明である。倒壊していない建物は、図 2-29 左のように、ほぼ整形の形状で、柱、梁のラーメン骨組が目立つ印象があった。今後、倒壊した建物はどのように崩壊したのか解明していく必要がある。

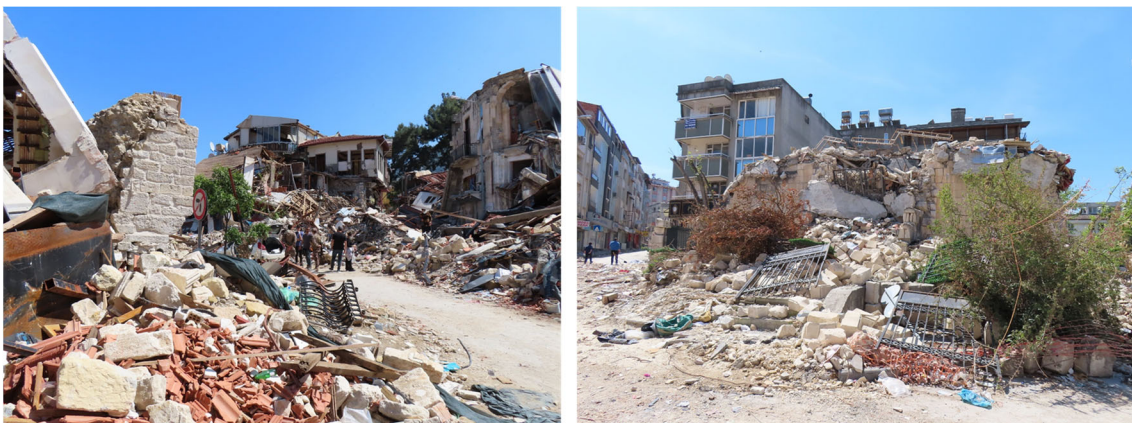
図 2-30 Antakya の地震被害状況（旧市街地）

一方、Antakya の旧市街地では、図 2-30 に示すように、石、煉瓦などの組積造の古い建物が多く崩壊していた。一部、木造の建物もあった。瓦礫は残っていたが、積み重ねた石や煉瓦が、地震力によりずれて、重力による転倒モーメント（所謂、P-Delta 効果）によって、積み重なったものがずれて、さらに安定性を失い、そのまま積み重なるように崩壊している印象を受ける。そのように考えると、組積造の建物には、特に高さ方向の一体性（Integrity）がとくに重要である。

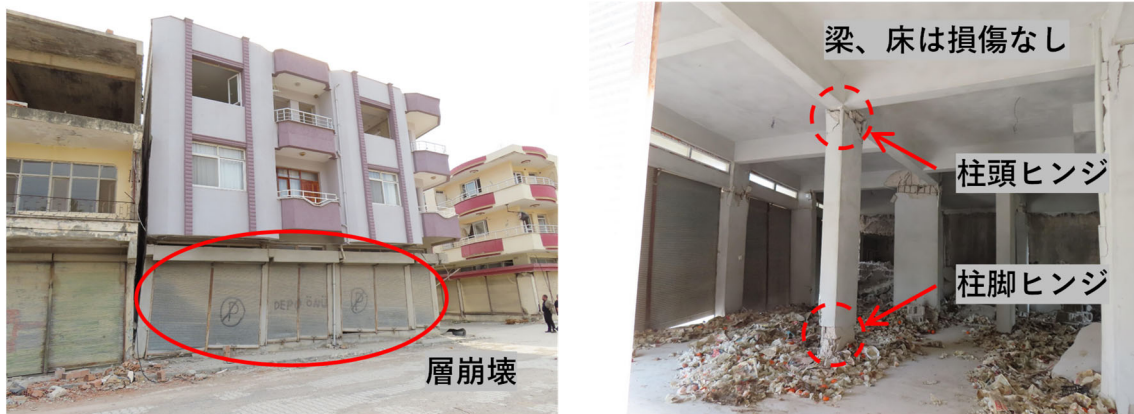
図 2-31 Samandag の地震被害状況

Samandag における地震被害状況を図 2-31 に示す。Samandag の住宅地では、3 階建ての集合住宅が層崩壊をしていた。2、3 階は殆ど無損傷であるのに対して、1 階部分が大きく傾いている。隣の建物との隙間を見れば、1 階部分で大きく傾いていることが分かる。これは、1 階部分に変形が集中しており、明快な層崩壊である。1 階部分の内部では、図 2-31 右に示すように、柱の柱頭部、柱脚部で塑性ヒンジが形成され、層崩壊メカニズムが形成されていた。一方、梁と床は殆ど無損傷である。柱梁耐力比を考慮して、梁降伏先行型の全体崩壊メカニズムとするか、連層耐震壁を配置して層崩壊メカニズムを阻止する必要がある。

日本建築学会の靱性保証型耐震設計指針では、図 2-33 に示すように、柱の柱頭部、柱脚部が、梁端部に先行して降伏する、柱降伏型のメカニズムを危険とし、梁端部を降伏させる、梁降伏型を推奨している。柱降伏型は層崩壊を起こす危険性があるのに対し、梁降伏型は、全体降伏機構を形成するためである。Samandag の被害状況で示した、図 2-31 に示した建物は、柱降伏型となっている。層崩壊メカニズムを阻止する方法として、耐震壁フレームを加える方法を推奨している。この連層耐震壁により、地震時における層間変形角がより均一になり、特定層への変形集中を軽減し、層崩壊メカニズムを阻止することができる。

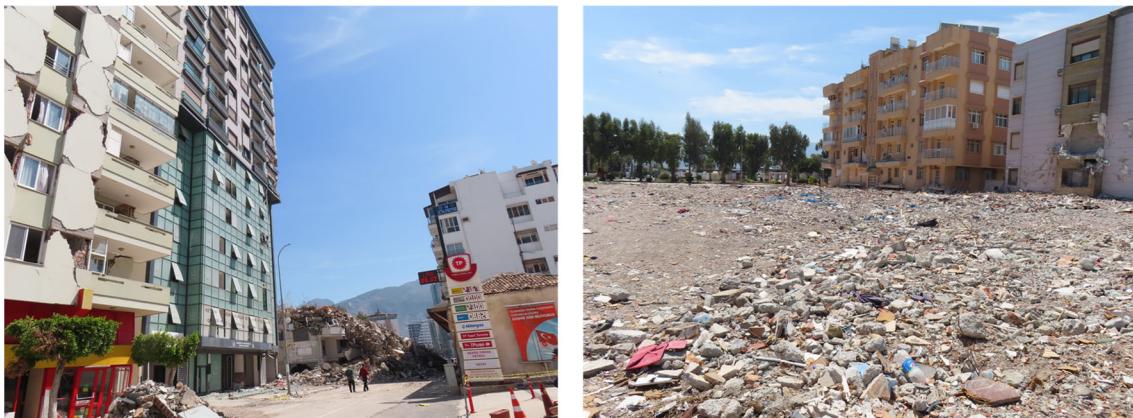
図 2-32 Iskenderun の地震被害状況

Iskenderun 市街地では、図 2-32 左に示すように、高層集合住宅が完全崩壊していた。多くの高層マンションの壁にひび割れが入って大破しており、また、建物全体が少し傾斜しているように見えた。海岸沿いの敷地であり、液状化の影響も考えられる。パンケーキクラッシュした中高層の集合住宅が 3 棟ほどあり、図 2-32 右に示すように、すでに瓦礫は撤去され、更地になっていた。パンケーキクラッシュでは、地震の揺れによりある部材が壊れ、連鎖的に他の部材が壊れ、安定性を失う、進行性崩壊現象が起こる。それらに共通することは、冗長性 (Redundancy) の欠如である。地震を受けても壊れない部位を設置する、たとえば 1 個の部材が壊れても他の部材で耐えられるようにするなど、冗長性のある設計が望まれる。

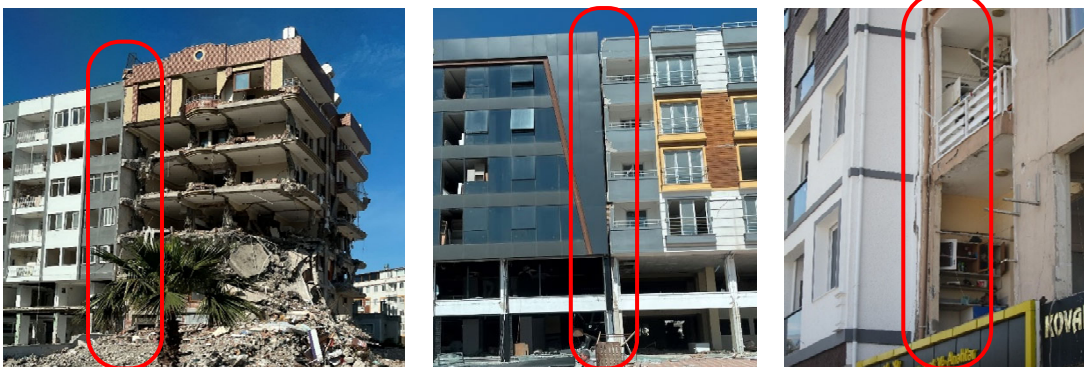
個々の建物に生じた地震力は、個々の建物が負担する前提で設計されている。しかし、トルコ市街地に於いては、建物壁面が敷地境界線上にあり隣接建物同士が密着しているため、地震水平動に対して、1街区の建物群が一体となって挙動したと考えられる。他方、個々の建物の建設時期も様々であり、現行耐震規準に鑑みて耐震性が不足する建物も存在していたものと推測される。そのため、一体となって挙動する建物群の地震水平力が、或る建物に集中して破壊を招き、更に次の建物に水平力が集中すると言うように、連鎖的に破壊が進行することで、被害が拡大したものと推察される。

写真 3-1 密着して隣接する建物

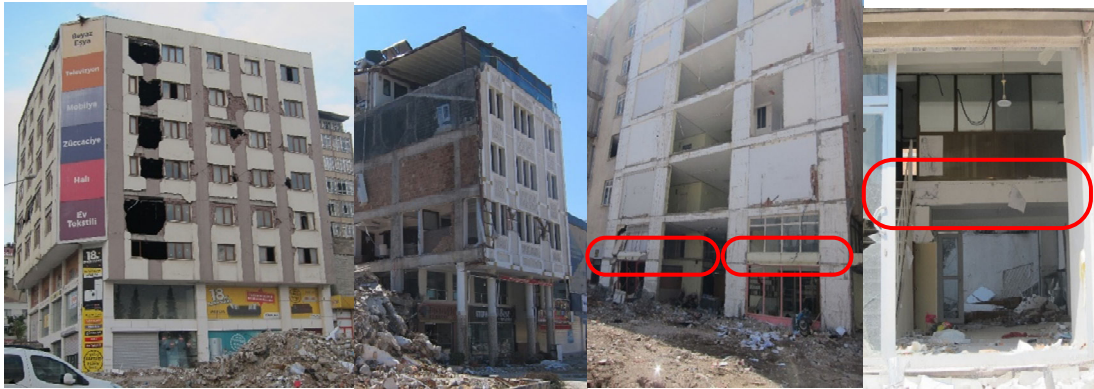
トルコ市街地に建つ中高層建物の低層部は、殆どが商業施設となっている。そのためか、低層部には壁がなく、中2階を設けるものもあり階高も高い。更に、街路に面した間口を開放するためか、間口方向の柱幅が狭い。そのため、街路に面した間口方向に対して、低層部の剛性率が小さくなり、地震エネルギーが低層部に集中し易い構造（所謂、ピロティ形式）になり、被害が生じたものと推察される。

写真 3-2 商業利用される建物低層部および中 2 階(mezzanine)のある建物

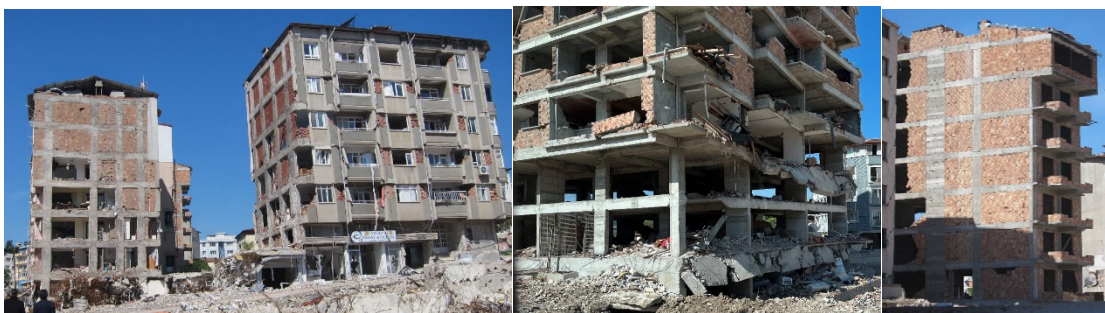
トルコ市街地に震災を受けて残存する建物、倒壊した建物の瓦礫あるいは建設工事中の建物を見る限り、中高層 RC 造建物は RC 造剛接架構を構造体とし、外壁および内壁は無筋の断熱コンクリートブロックまたは煉瓦の組積造帳壁となっている。そのため、RC 造剛接架構の地震時層間変位に追随出来ず、躯体の倒壊以前に崩壊・脱落し、人的被害を拡大したものと推察される。

写真 3-4 被災した RC 造建物(左)と建設中の RC 造建物(中央・右)

地震時に破損しても落下しないよう鉄筋等による補強が必要である。更に、RC 耐震壁化または耐力壁(load bearing wall)化が望まれる。RC 造の帳壁は、建物の水平耐力のみならず、鉛直支持能力をも増大させ、倒壊の危険性を減じる効果もある。

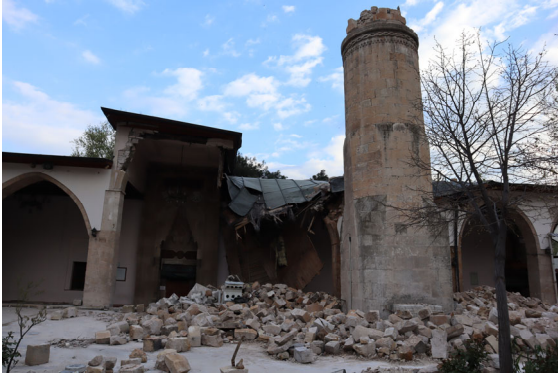
写真 5-1 ミナレットが倒壊し足元に石が転がっている
エントランス付近が損傷している

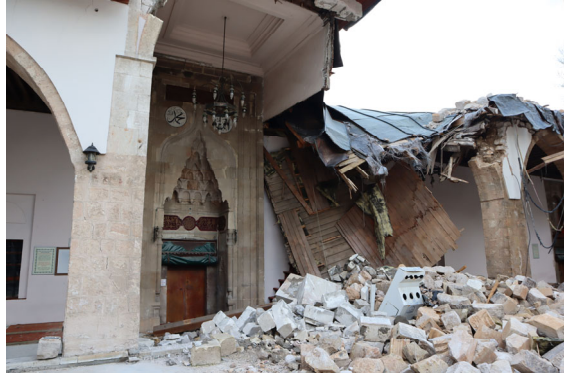
写真 5-2 エントランス付近が損傷している

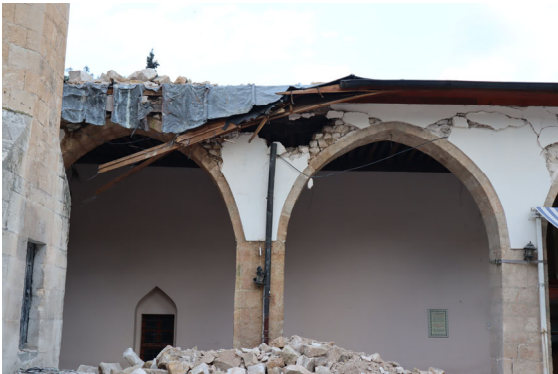
写真 5-3 損傷したポルティコ

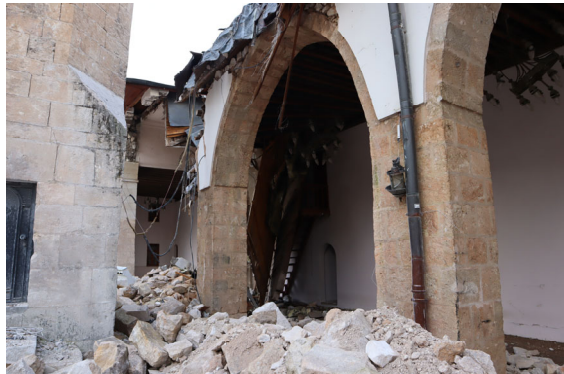
写真 5-4 損傷したポルティコ

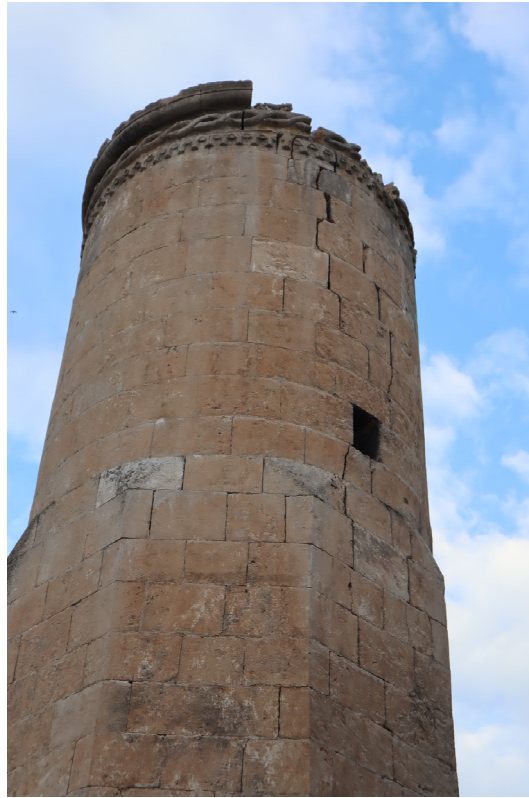
写真 5-7 ミナレットにひびが入っている

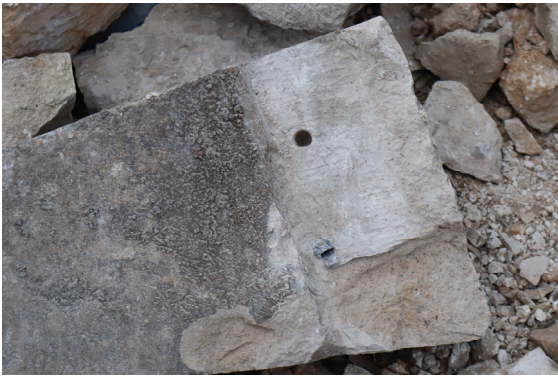
写真 5-8 倒壊したミナレットの石のほぞ穴

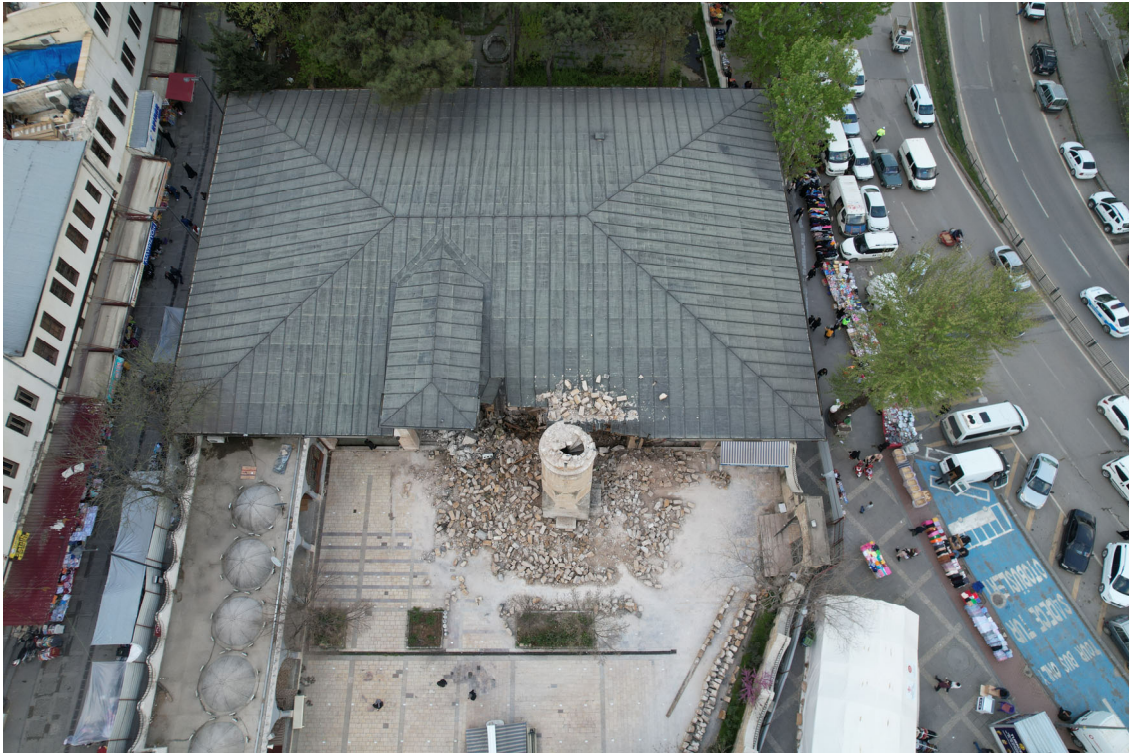
写真 5-12 ミナレットが倒壊して石が落下することで、建物が損傷していることがわかる

今回視察ができた伝統的なジャーミイの全てでミナレットが倒壊していた。またカフラマンマラシュ県のウルジャーミイでは、ミナレットの倒壊が原因で、建物が損傷していることが確認された。文化財建造物を守るためには組積造の耐震補強法の開発は急務であるが、そ

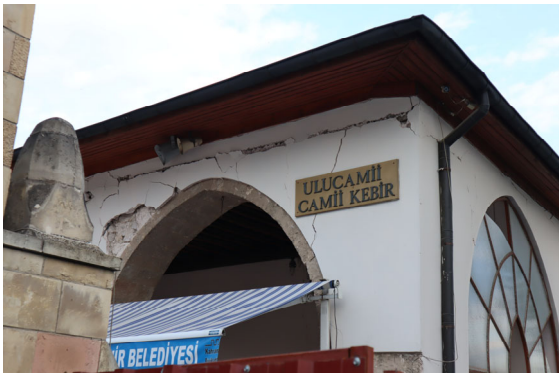
写真 5-15 外壁 ひびが入っている

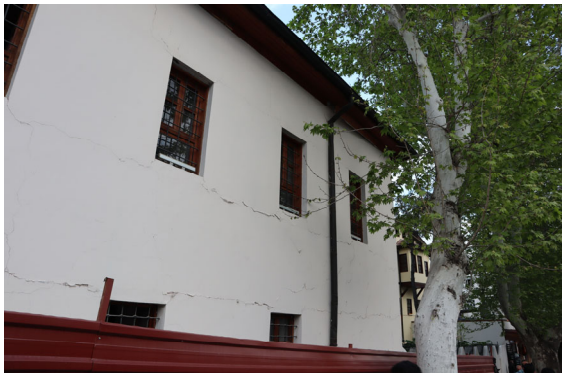
写真 5-16 外壁 ひびが入っている

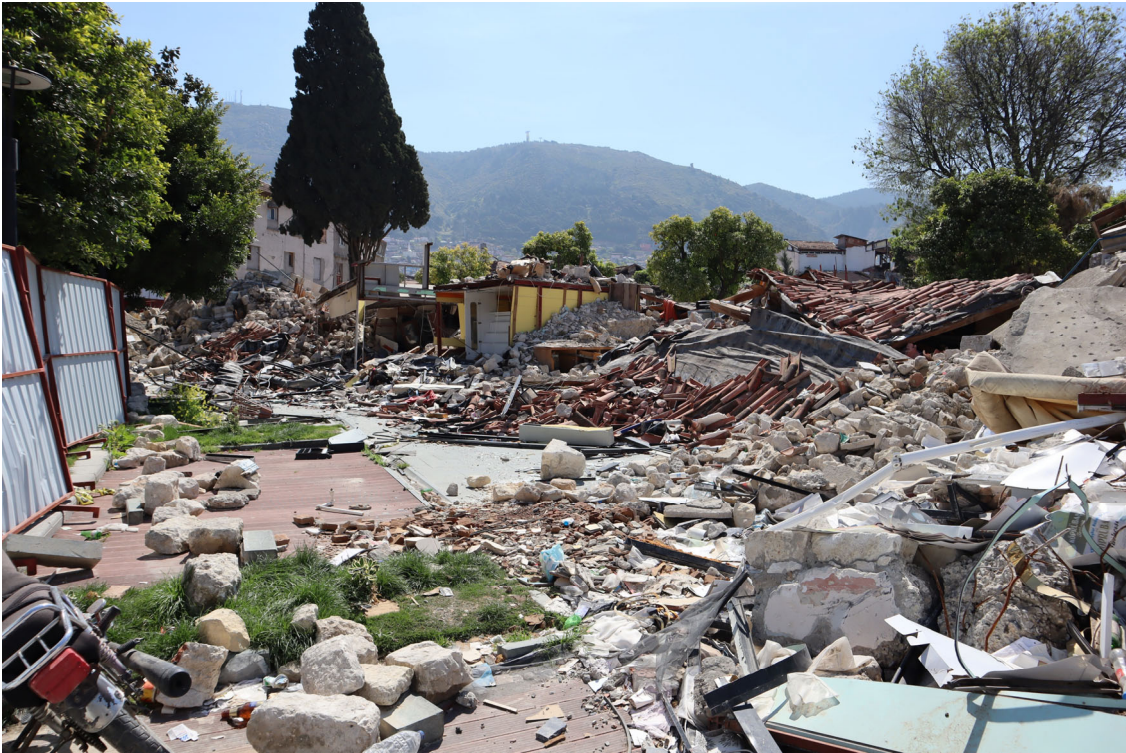
写真 5-17 ハタイ県アンタキヤ地区 ウルジャーミイ
正面の樹木の傍にミナレットが建っていたが、建物とともに全壊している

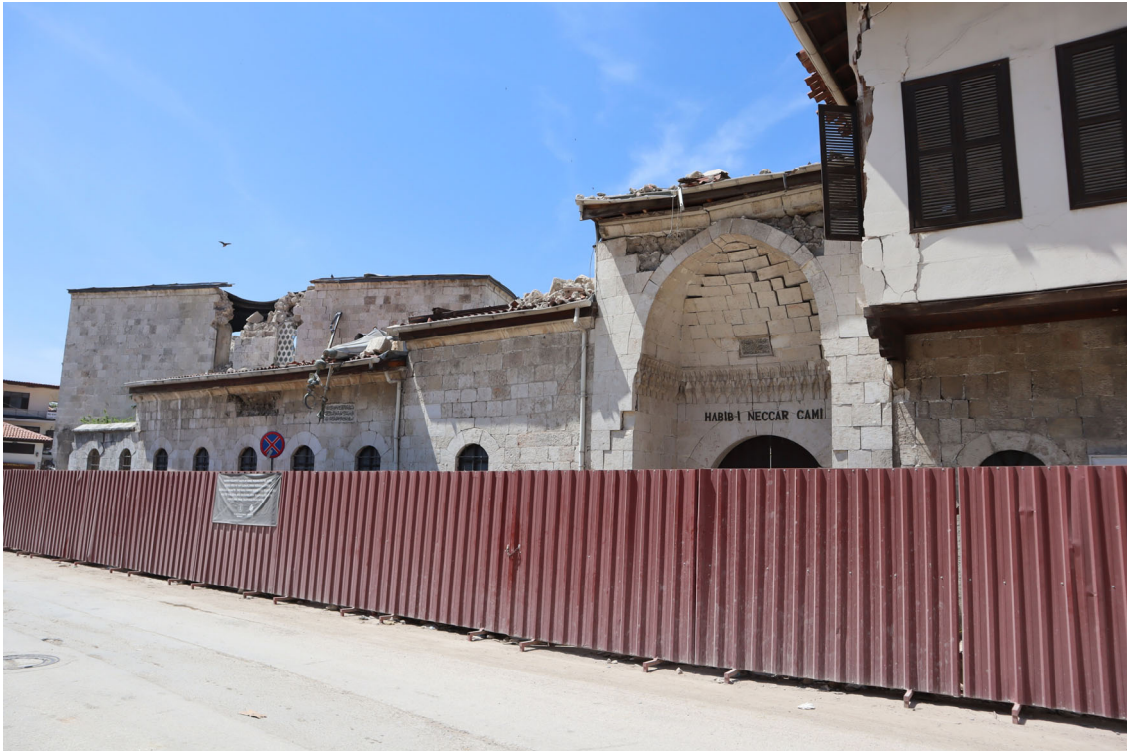
写真 5-22 ハタイ県アンタキヤ地区 Habib-i Neccar Camii
 ミナレットやドームが倒壊している
