トルコ南東部を震源とする地震の被災地調査 報告書

武庫川女子大学 建築学部

2023年5月

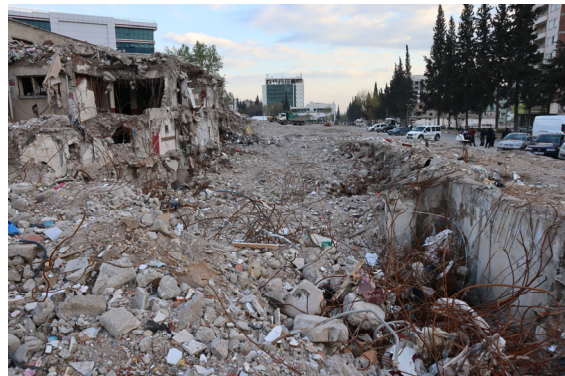
写真 1-13 カフラマンマラシュ県ドゥルカディオール地区
 奥に見えるのは庁舎 広範囲で建物が無くなっている

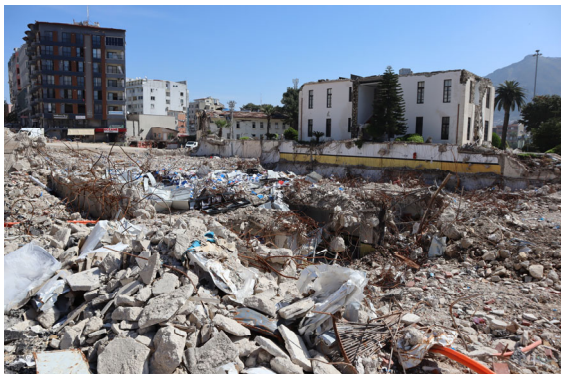
写真 1-18 ハタイ県アンタキヤ地区
ハタイ大都市自治体 庁舎の跡

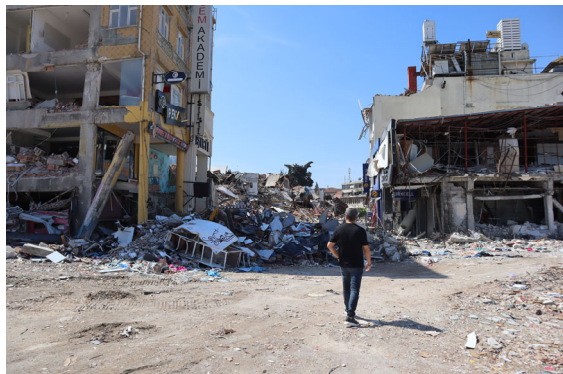
写真 1-23 ハタイ県アンタキヤ地区
Hürriyet 通り 瓦礫で埋もれている

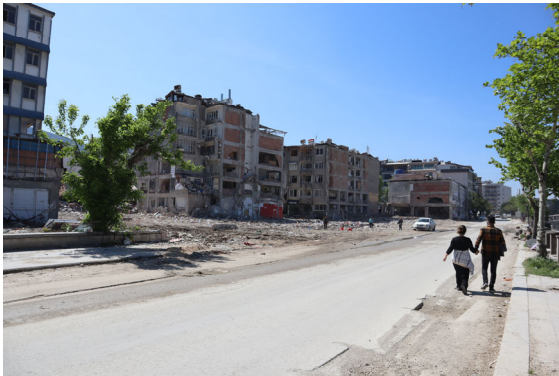
写真 1-26 ハタイ県アンタキヤ地区
7階建ての町並みが無くなっている

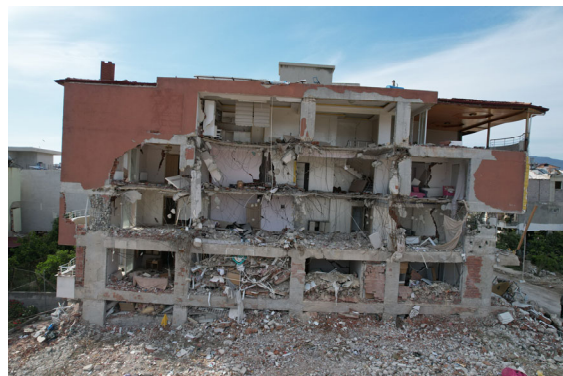
写真 1-50 ハタイ県サマンダー地区
増築建築が倒壊した現場

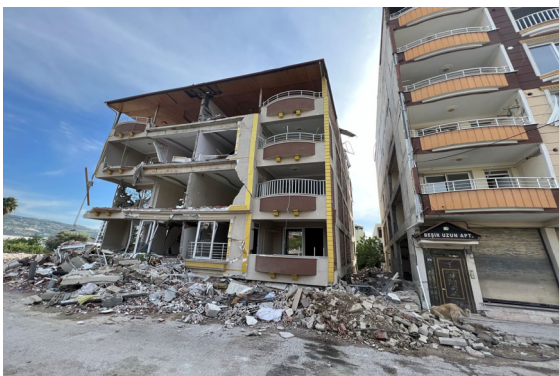
写真 1-51 ハタイ県サマンダー地区
これは元々は6階建ての集合住宅
1階と2階が潰れている

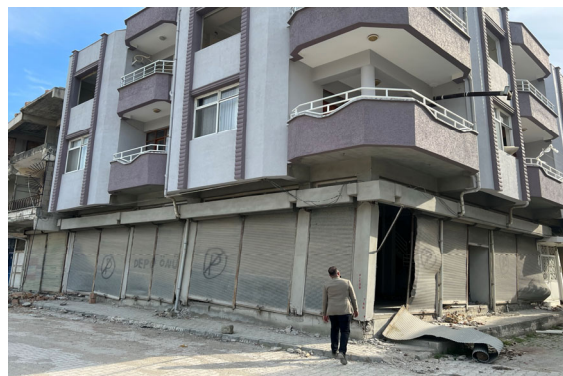
写真 1-52 ハタイ県サマンダー地区 別角度から見た写真
元々は隣の建物と接していた

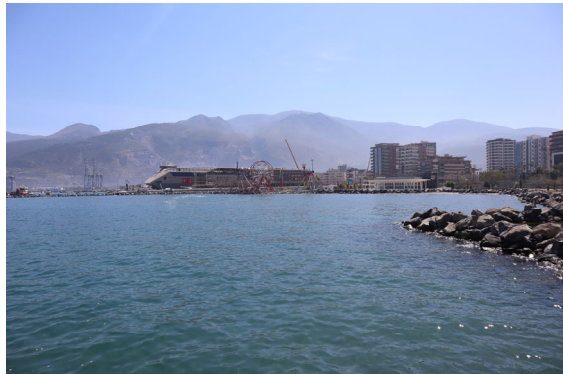
写真 1-55 ハタイ県イスケンデルン地区 液状化

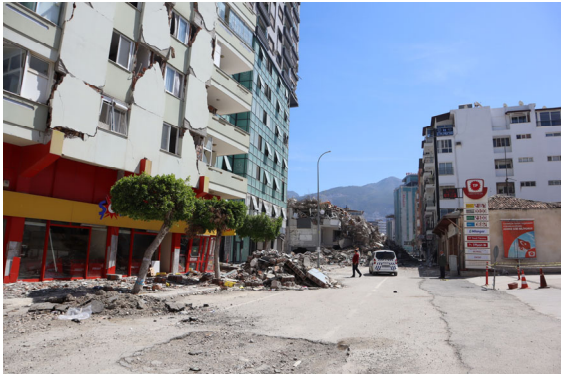
写真 1-57 ハタイ県イスケンデルン地区
集合住宅の外壁の剥落

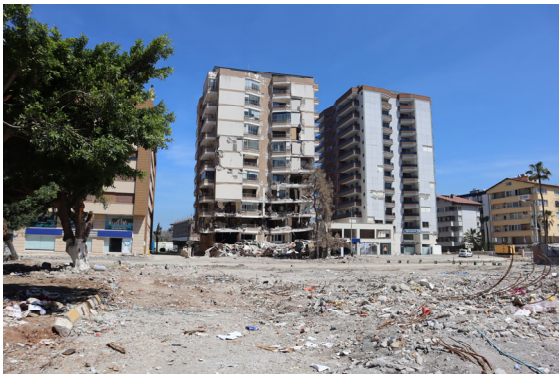
写真 1-59 ハタイ県イスケンデルン地区 12階建て集合住宅の倒壊現場

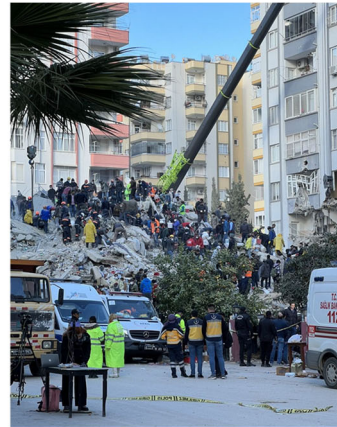
図 2-7 14階建て集合住宅の崩壊

ところが、チュクロア区長の話や日本での報道によると、図 2-7 に示すように、14 階建ての集合住宅が完全に崩壊するなど、チュクロア区で 12 棟程度の高層集合住宅が崩壊したとのことであり、大きな問題となっている。崩壊した高層集合住宅の場所は特定できておらず、それらへの実際の入力地震動の大きさは正確には分からない。ところが、Adana 市街地の 2 つの観測地点 TK0118, TK0123 での計測震度が 3.7、4.0 であるから推測すると、それら程度の大きさであったと推測できる。この規模の大きさの地震動で、高層集合住宅が完全崩壊したというのは、重大な設計上の欠陥があったのではないかと推察される。

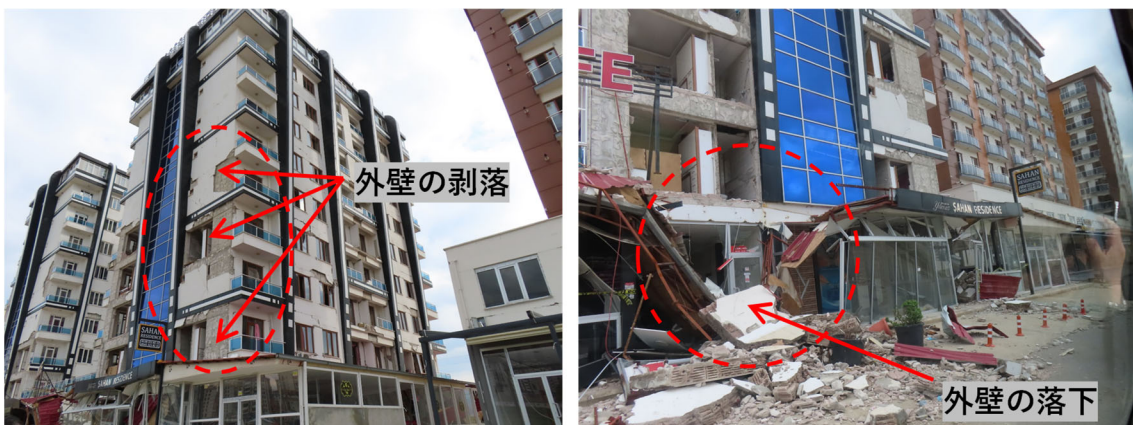
図 2-16 Kahramanmaras の地震被害状況(地点②)

地点①、②の被害状況について述べる。地区①はオニキシュバト区役所がある。地点①、②は、観測地点 TK4617 に近く、計測震度 4.7 程度の地震動を受けたと推定される。図 2-15 左に示すように、オニキシュバト区役所である 4 階建て RC 造建物では、構造部材の損傷はなかったが、図 2-12 右に示すように、外塀の乾式パネルが一部剥離していた。オニキシュバト区役所の近くの地点②では、図 2-16 右に示すように、最近建てられた高層集合住宅が並んでいたが、無筋コンクリートブロックの外壁が構面外に剥落しており、場合によっては、図 2-16 左に示すように、建物のエントランスに落下しているところもあった。もし、落下時に通行人がいれば、重大な人的被害になっていたと想定される。概して、地点①、②では、構造部材も損傷を受けていたが、外塀や外壁など、非構造部材の損傷が顕著であった。

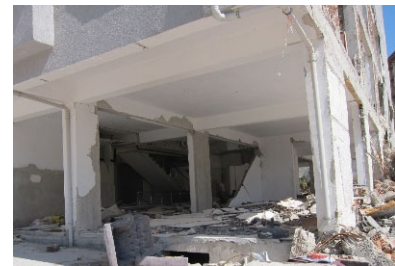
また、柱幅が奥行き方向には広いが、間口方向には狭い（梁幅と同じ）ため、間口方向に対して、層崩壊し易い柱曲げ降伏先行型の剛接架構となり、被害が生じたものと推察される。なお、トルコの現行耐震規準 TBEC-2018 には、不均一な水平剛性や中 2 階に対する配慮事項が盛り込まれている。

写真 3-3 間口方向に扁平化された柱

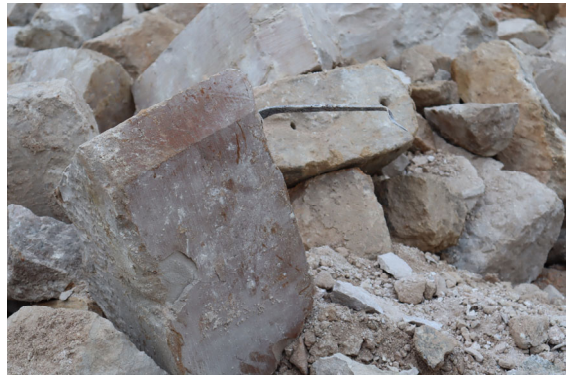
写真 5-9 倒壊したミナレットの石の鉄製つなぎ材
