トルコ南東部を震源とする地震の被災地調査 報告書

武庫川女子大学 建築学部

2023年5月

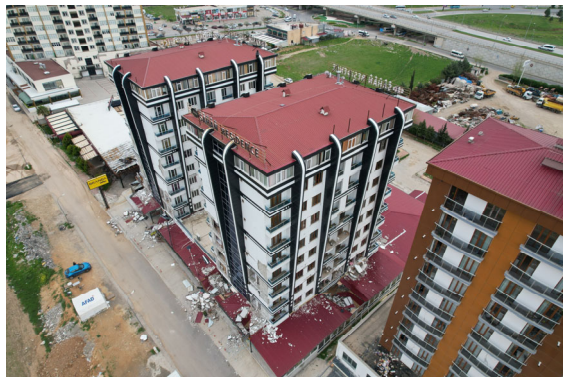
写真 1-5 カフラマンマラシュ県オニキシュバト地区
写真 1-4 の集合住宅をドローンで撮影

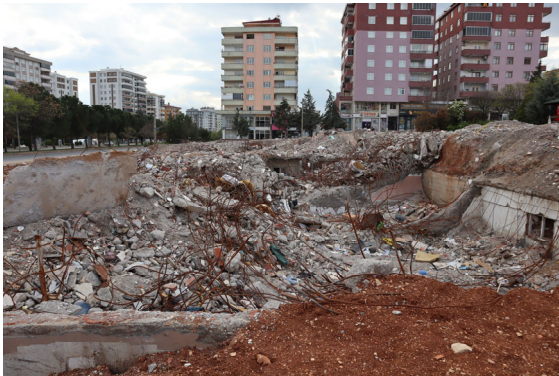
写真 1-6 カフラマンマラシュ県オニキシュバト地区
10階建ての建物が3棟無くなった
瓦礫がすでに撤去されているところが多い

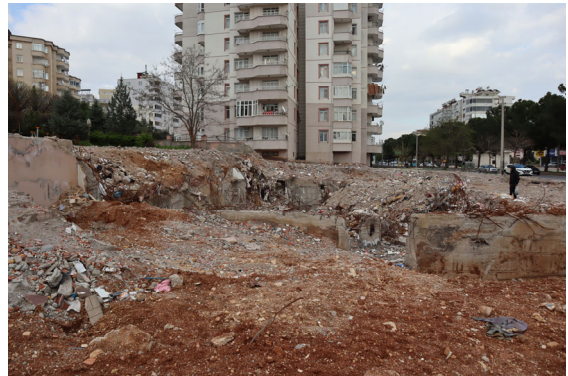
写真 1-7 カフラマンマラシュ県オニキシュバト地区
写真 1-6 の反対側
奥の集合住宅には人が住んでいる

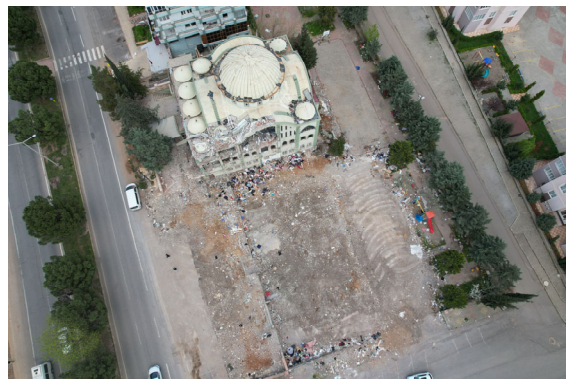
写真 1-9 カフラマンマラシュ県オニキシュバト地区
HACI HUSEYIN KARA CAMARA CAMII
ドローンで上空から撮影

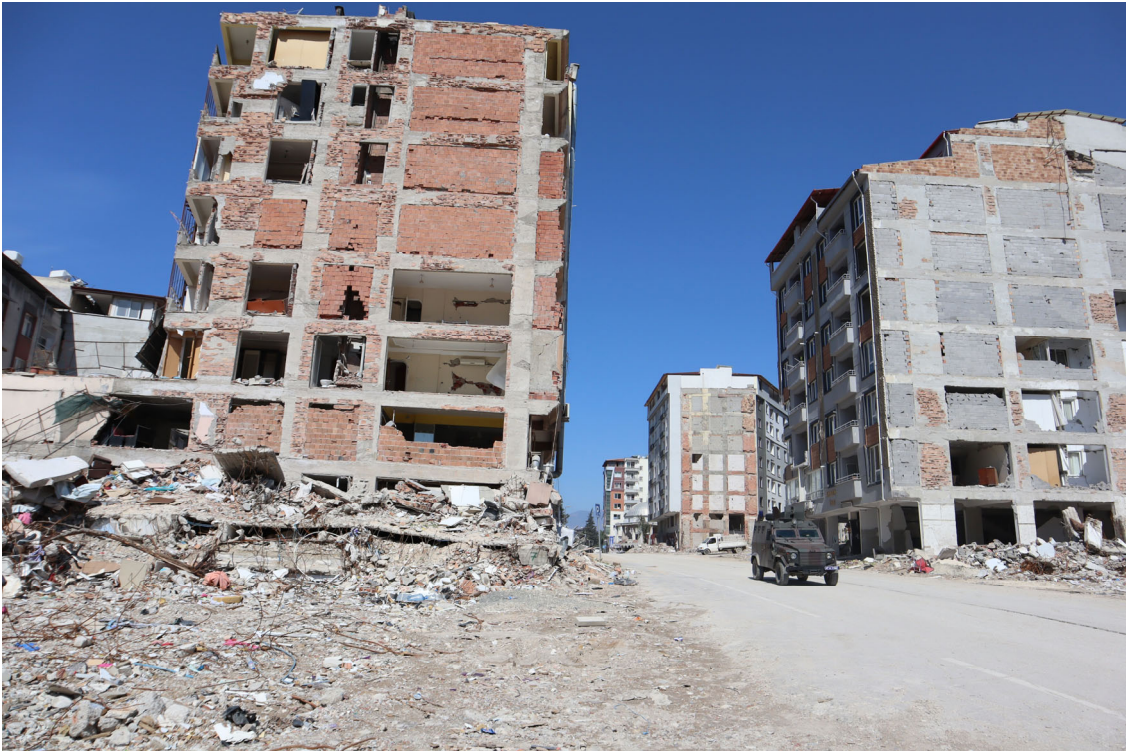
写真 1-16 ハタイ県アンタキヤ地区 町は壊滅状態で軍が管理をしていた。地元の人しか入れないところを特別に許可をもらって視察した。有名なハタイ考古学博物館は封鎖されて見る事ができなかった。

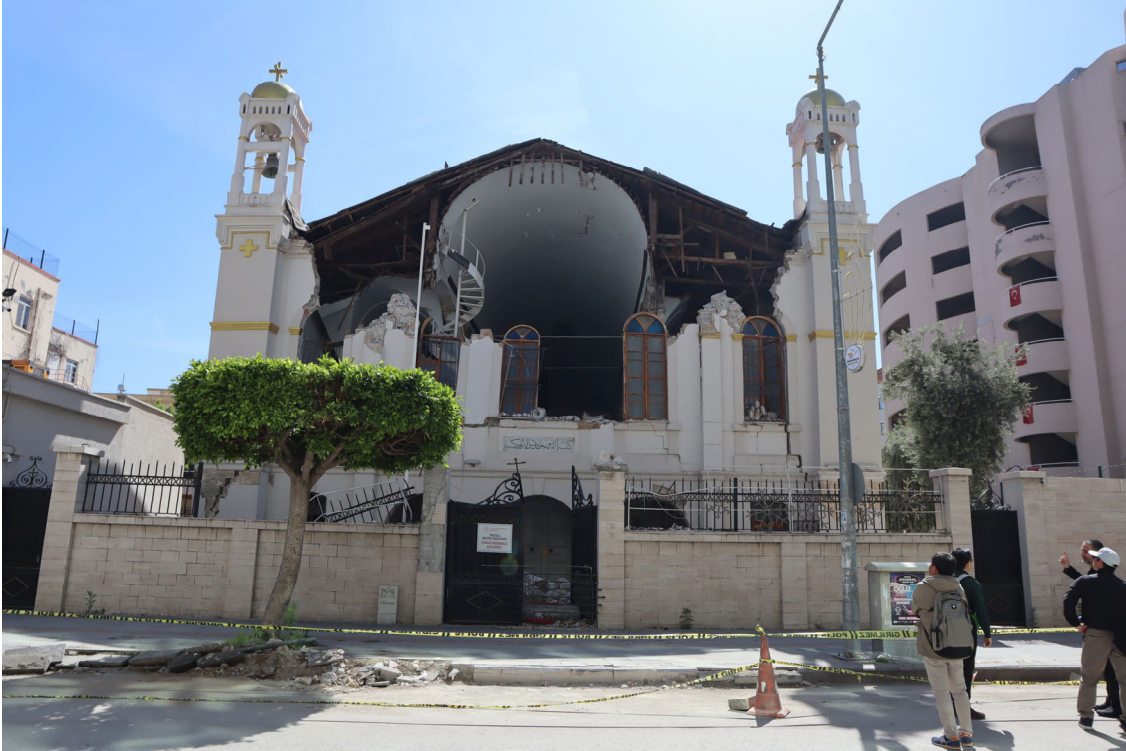
写真 1-53 ハタイ県サマンダー地区
層崩壊している建物

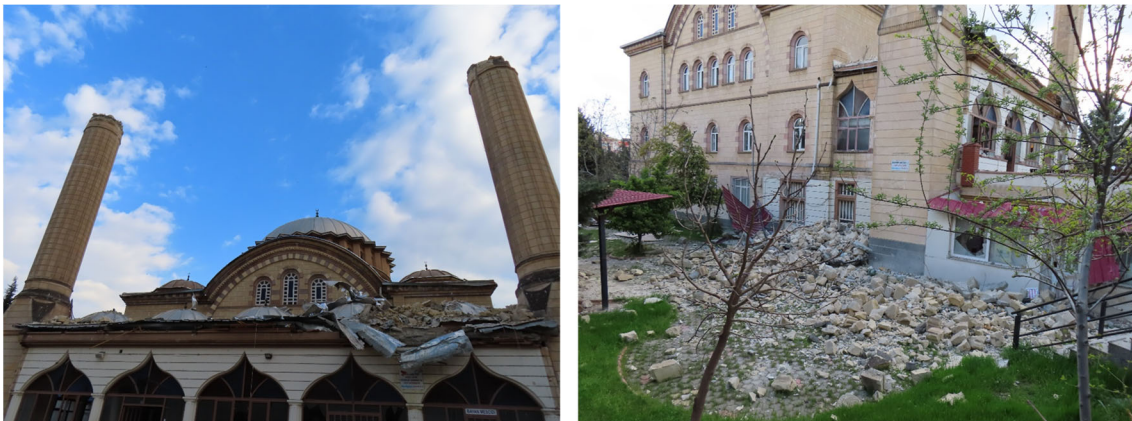
図 2-18 Kahramanmaras の地震被害状況(地点④)

おり、これらは最下層の柱主筋であったと推測される。異形鉄筋と丸鋼鉄筋の両方が見られた。丸鋼鉄筋の使用が建物の崩壊の 1 つの要因になったかについては確定できないが、日本建築学会の鉄筋コンクリート構造計算規準・同解説 (2018) ²⁾ の 13 条において、梁の「主筋は、D13 以上の異形鉄筋とする」、14 条において、柱の「主筋は、D13 以上の異形鉄筋を 4 本以上配置する」ことが明記されている。完全崩壊した建物があったのと同時に、図 2-17 左の背景に見られるように、外観からは構造上で目立った損傷が見られない、中高層集合住宅も多く散見された。地点④では、図 2-18 左に示すように、モスク (Yunus Cami) のミナレットの上部が崩壊し、その部分の組石が、図 2-18 右に示すように、地面やモスクの屋根に落下していた。なお、地点④は、地震動の観測地点 TK4620 にほぼ一致する。

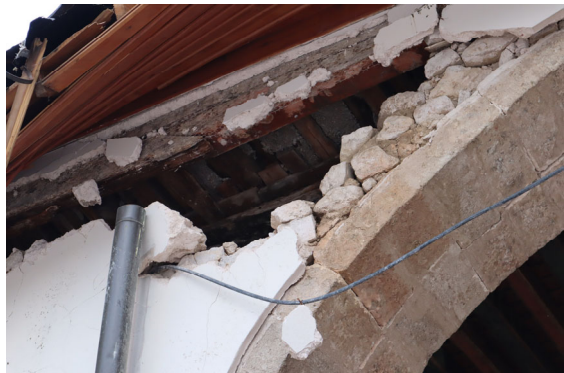
写真 5-6 ポルティコのアーチ部

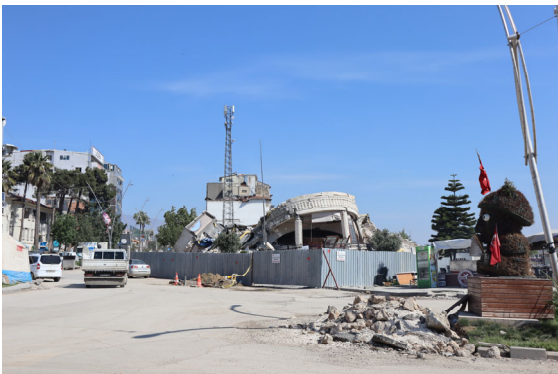
写真 5-17 ハタイ県アンタキヤ地区 ウルジャーミイ
正面の樹木の傍にミナレットが建っていたが、建物とともに全壊している

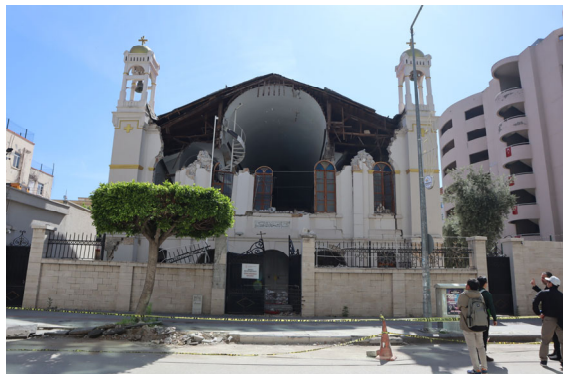
写真 5-23 ハタイ県アンタキヤ地区
 Mahremiye Camii ミナレットが倒壊している
